# 故宫博物院“6·23”雷击事件分析

## Analysis of lightning stroke event on June 23, 2011 in the Palace Museum

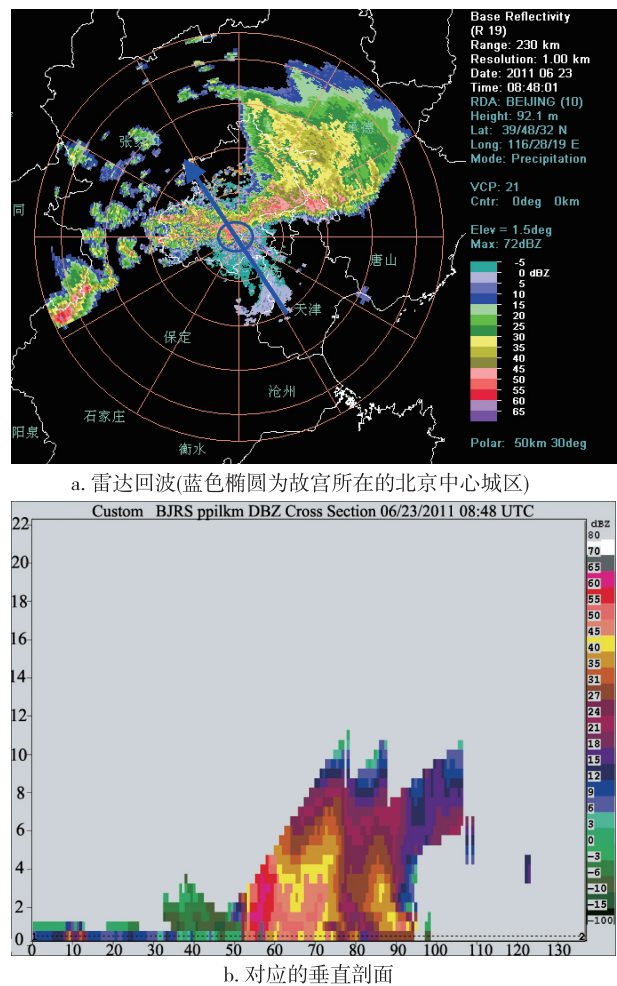
从16:00—17:00雷达回波(图略)看,可以明显地看到东北—西南向的强回波东移南压的发展过程,与高空天气形势的演变基本一致.整个强回波在张家口东部形成后逐步向东南方向有组织地移动,由多个发展旺盛的 $\beta$ 和 $\gamma$ 中尺度对流单体组成,并在前进方向的右侧不断的激发新的对流单体.从16:48雷达回波(图3a)来看,强对流区向东移动逼近北京城区,而回波中心强度也增长到50 dBz.在影响北京北部地区的带状强回波南部,存在一强烈发展的中尺度对流辐合体.故宫所在的北京东城区存在成片的回波强度大于35 dBz的强对流区,最大回波强度超过45 dBz.沿北京城区东南—西北走向做雷达回波垂直剖面(剖面位置见图3a蓝色箭头),对其(图3b)进行分析可以发现对流单体最强回波达到55 dBz,该回波垂直厚度从2 km伸展到5 km,

35 dBz的回波伸展到8 km高度,最高回波高度约为11 km.由回波结构看,回波由西北往东南方向倾斜发展,强回波的水平空间尺度范围在100 km左右.强雷达回波移动、发展演变过程表明这次致灾暴雨、雷电是由强对流云团活动造成的.

图3 6月23日16:48雷达回波及对应的垂直剖面  
Fig. 3 Radar echo image and corresponding vertical profile at 16:48 on June 23, 2011, with the blue oval representing the main urban area of Beijing

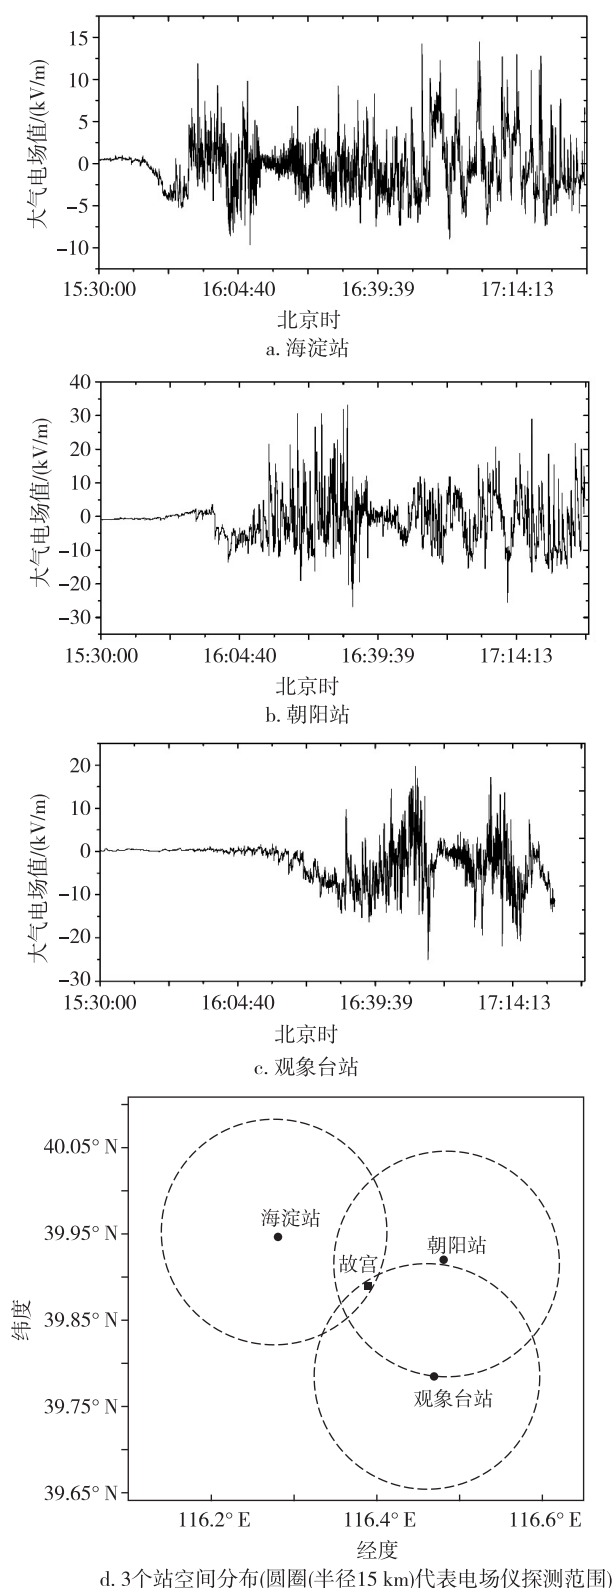
图4 6月23日15:30—17:30大气电场变化及3个站点分布  
Fig. 4 Atmospheric electric field changes from 15:30 to 17:30 on June 23, 2011 at Haidian, Chaoyang, Guanxiangtai station and spatial distribution of the three stations, with circle representing detection range of electric field instrument

从图4可看到:海淀站观测到的大气电场值15:45出现抖动,16:00后抖动较大,电场值达到+8 kV/m,此后一直抖动变化,说明16:00之前已发生闪电;朝阳站16:00以前电场值约为0 kV/m,表明该区域尚未发生闪电,在16:00—16:30,大气电场值发生剧烈的抖动,其电场最大值达到30 kV/m,最小值为-25 kV/m,此时段该地区上空对流云电荷结构发生变化,云内发生放电,该地区有闪电发生,16:40—17:10抖动稍小,此后又变大;观象台站16:00—16:30开始出现抖动,预示初步有闪电,16:30—17:00抖动特别剧烈,说明其上空的对流云内有闪电发生。

闪电定位资料显示,海淀区15:52开始打雷,21 min后朝阳区开始打雷,16:50南郊观象台(位于大兴区)出现雷电,电场抖动开始时间早于闪电出现时间.海淀观测站电场值抖动开始最早,朝阳站次之,观象台电场值抖动发生最晚,说明这次雷暴从北京西北往东南方向发展,这和降水发展方向一致.另外,故宫修缮中心和电管科西办公室遭雷击时(约16:50),观象台大气电场值达到+20 kV/m,大气电场绝对值最大,海淀站正电场值15 kV/m,负电场值-10 kV/m,朝阳站为+10 kV/m。

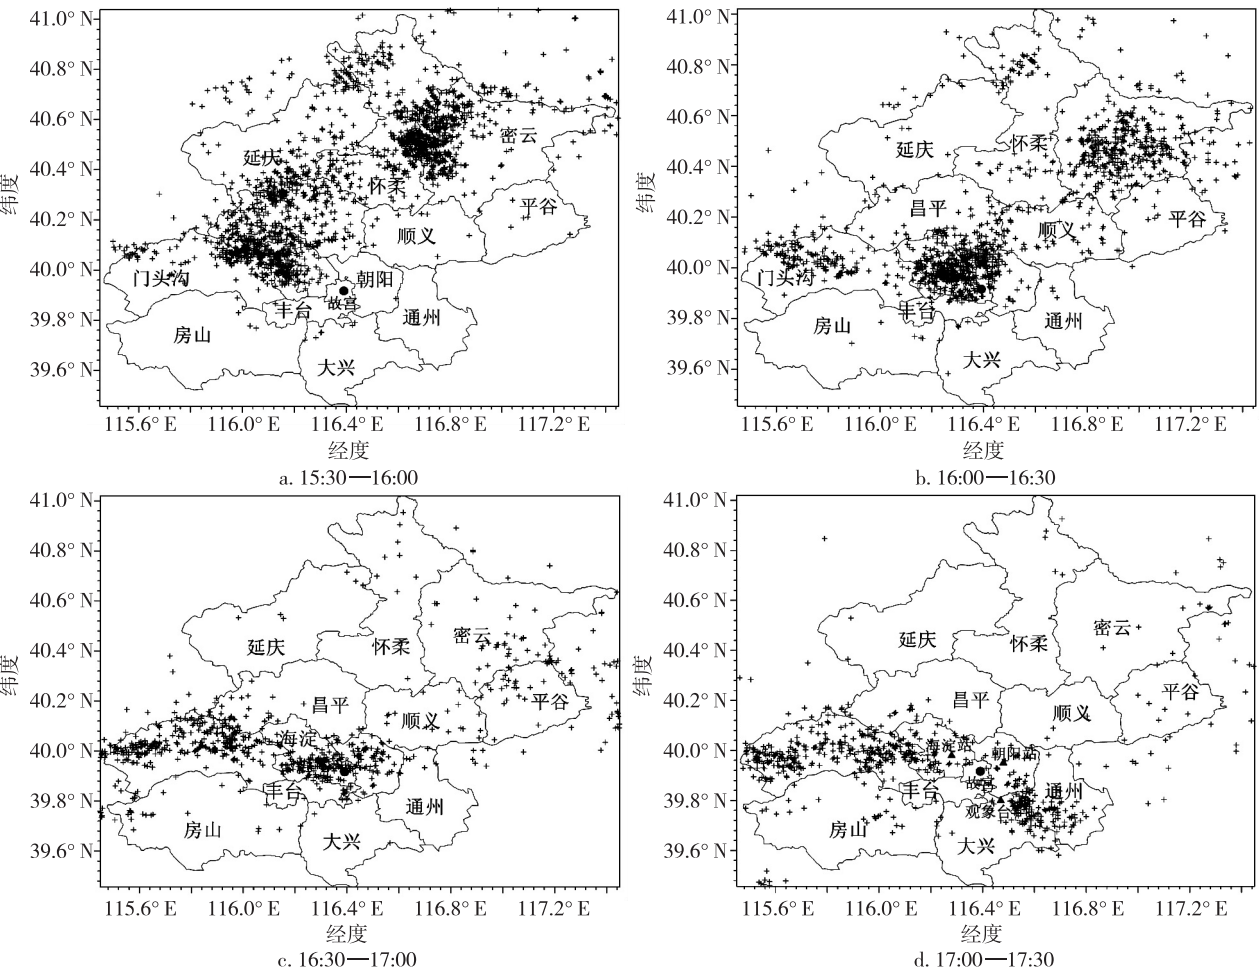
分析北京市6月23日15:30—17:30每30 min闪电分布(图5):该日15:30—16:00闪电主要位于海淀、昌平和怀柔区域,主城区没有闪电;在16:00—16:30北京中心城区(包括东城区和西城区,故宫位于东城区)闪电非常密集,分布范围呈团簇状,此外北京东北部密云县闪电也较多;在16:30—17:00闪电分布呈带状,主要位于门头沟北部—石景山—主城区一带,中心城区闪电较为密集;在17:00—17:30闪电基本远离中心城区,移向北京东南部的通州,另一部分由门头沟北部移向中南部.从每10 min闪电次数分布(图6)来看:15:30—15:40闪电次数最多,这时主要位于北京西北部;其次为16:20—16:30,这时闪电多位于中心城区;17:00之后闪电变得很少.总体来说,该次天气过程闪电从西北往东南发展,逐

图5 北京地区6月23日15:30—17:30每30 min闪电分布(图中“●”为故宫位置)  
Fig. 5 Lightning distribution per 30 min from 15:30 to 17:30 on June 23, 2011 in Beijing,  
with black dots representing the location of the Palace Museum

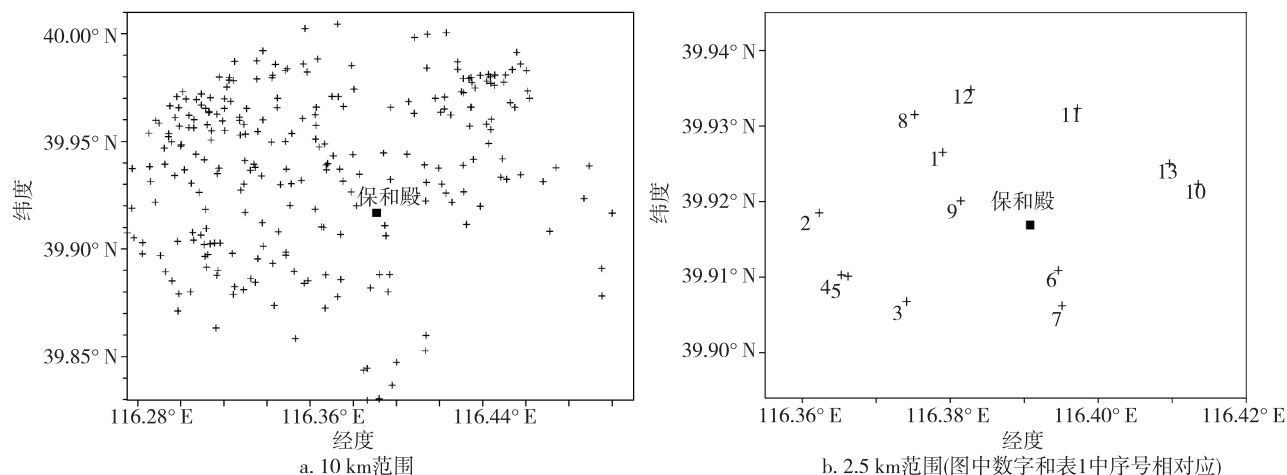
鉴于北京中心城区的闪电主要发生在16:00—17:00,所以统计该时间段故宫及周围闪电发生情况.保和殿(116.390 8°E, 39.916 9°N)基本位于故宫中心位置,所以选择保和殿为中心,其周围10 km内的闪电进行统计.图7a为该日16:00—17:00故宫保和殿10 km范围内闪电空间分布,该时段正闪5次,负闪251次,共发生闪电256次,平均4.25次/min以上,最大正闪电流强度114.7kA,最大负闪电流强度为-203.1 kA,故宫雷击正是发生在该时段内.表1给出了故宫保和殿附近方圆2.5 km范围内的闪电情况,该区域该时间段共有13次闪电,均为负闪,最大电流强度为-38 kA,最小为-8.4 kA,平均强度为-21.58 kA.其空间分布如图7b所示,图中数字和表1中序号一一对应,结合表1可知图7b每次闪电的具体时间和电流强度.

图7 6月23日16:00—17:00 故宫保和殿周围闪电分布

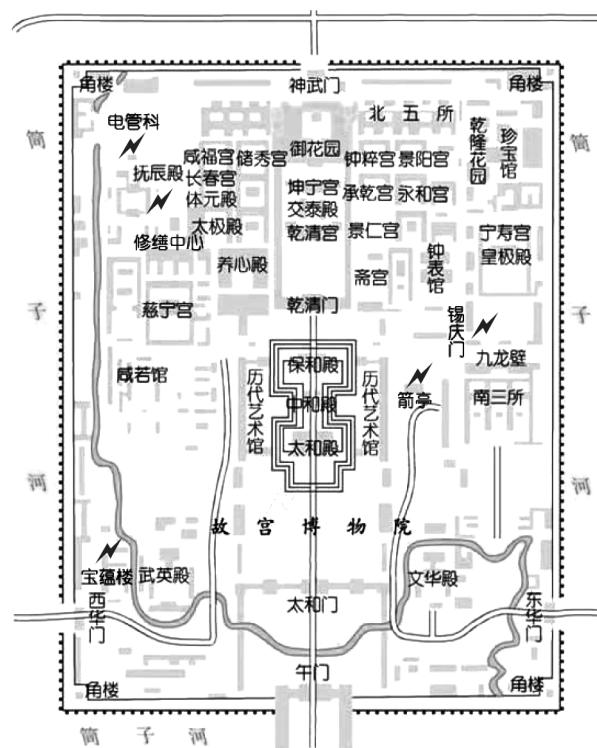
故宫“6·23”雷击事件中5个遭雷击的场所具体分布位置如图8所示.北京市避雷装置安全检测中心会同故宫古建筑部对雷击灾害现场进行的调查发现:故宫此次发生的雷击事件其雷击类型既有雷击建筑物的S1型(S1及下文的S2、D2、L2等见文献[12]),又有雷击发生在建筑物附近区域的S2型;损害类型包括了建筑物物理损坏的D2型及电涌导

致的电气电子系统功能损坏的D3型;损失类型包括故宫内配电、安防、通信等系统的损失L2,还包括了文化遗产损失L3和由此带来的经济损失L4.

图8 故宫“6·23”遭雷击的5个场所示意

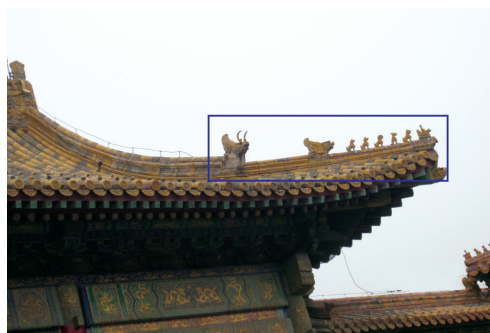
是在其建筑物的防直击雷和电气电子系统的防雷电磁脉冲(LEMP)两方面均存在薄弱环节.部分建筑物没有安装直击雷防护装置或现有防雷装置不完善,不能对建筑物完全保护,如图 9 为故宫内某殿的垂脊下半部分未安装避雷带,不能有效地保护建筑物的檐角、吻兽及走兽.这些位置均为建筑物最突出的部位,甚至是故宫区域内的最高点,更是易遭受雷击的部位.故宫内的部分配电线路及监控、广播、通信等信息系统线缆由于受文物建筑保护要求的制约,多数为沿外墙体敷设,且线缆电磁屏蔽措施不完善,因此该区域发生雷云对地放电时容易出现设备遭损坏.

图9 故宫某殿的垂脊下半部分未安装避雷带  
(图中方框位置)

鉴于故宫的社会地位及文物建筑的结构特点,故宫的雷电防护应全面规划、系统防护、综合治理.

首先,雷电防护应严格执行国家、地方相关技术标准及要求,规范防雷设计、施工中各个环节;其次,对古建筑的直击雷防护和电气电子系统的雷电电磁脉冲防护统筹规划、综合防护,同时做好针对游客的雷电接触电压及跨步电压的防护;再次,完善防雷装置的检测、维护与管理,对检测中发现的防雷隐患及时排除,将雷击可能性降到最低。
