故宫博物院雷电灾害及雷电活动特征分析

Characteristic analysis of lightning disasters and lightning activities at the Palace Museum

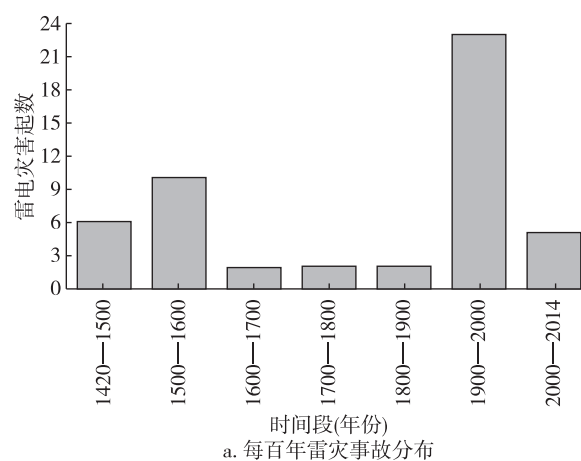
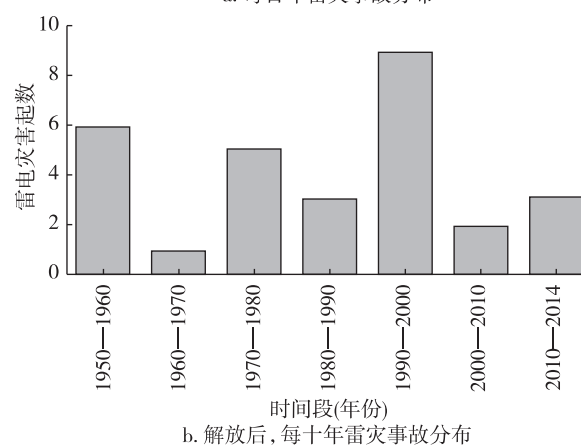
故宫从 1406 年开始营建,明朝永乐十八年(1420 年)建成用作皇宫,1911 年清朝溥仪皇帝退位搬出,1925 年作为博物院对外开放,到 2014 年共 594 年历史.在此期间,统计有记录的雷击事故共 51 起(一起雷击事故可能有多个对象遭雷击),以 100 年为一个时间段划分,不同时间段雷击次数的分布如图 1a 所示.可以看到,故宫每百年至少发生 2 起雷电灾害事故,其中在 1420—1500 年、1500—1600 年、1900—2000 年雷灾事故较多,最多的是 1900—2000 年(23 起,含 4 起是避雷针接闪).故宫作为明朝皇宫时间为 225 年(1420—1644 年),发生雷灾事故 18 起;作为清朝皇宫时间为 268 年(1644—1911 年),发生雷灾事故 4 起;解放后发生雷灾事故 29 起.

1900—2000 年雷灾事故较多,且多数是在 1949 年以后,究其原因,一是随着社会的发展,故宫内加装了不少照明、电话、防盗系统、暖通、广播、消防自动报警、消防喷淋等线路或设施,一定程度上增加了雷击风险,导致雷灾事故增多;二是该时间段较近,近年来人们对雷击灾害的重视和监测手段的增加,雷灾事故的记录可能更为完善.1949 年以后故宫每 10 年为时间段的雷灾事故的统计如图 1b 所示,在 1990—2000 年发生雷灾最多,为 9 起,多为雷电感应雷击灾害,其次是 1950—1960 年发生 6 起雷灾.

图 1 故宫雷电灾害事故年分布
Fig. 1 Annual distribution of lightning disaster at the Palace Museum

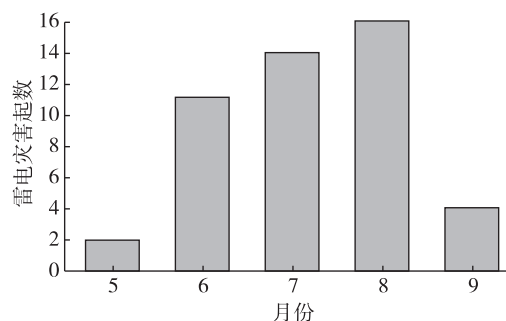
故宫雷电灾害时间的月分布如图 2(其中有 4 起雷灾事故无月份记录,统计时未包含)所示,雷电灾害发生在 5—9 月,主要在 6—8 月,合计占 87.23%,其中以 8 月最多,占 34.04%,5 月最少,占 4.26%,其他月份无雷电灾害记录.故宫发生的雷电灾害最早的时间为 5 月 9 日,最晚为 9 月 27 日.

图 2 故宫雷电灾害事故月分布
Fig. 2 Monthly distribution of lightning disaster at the Palace Museum

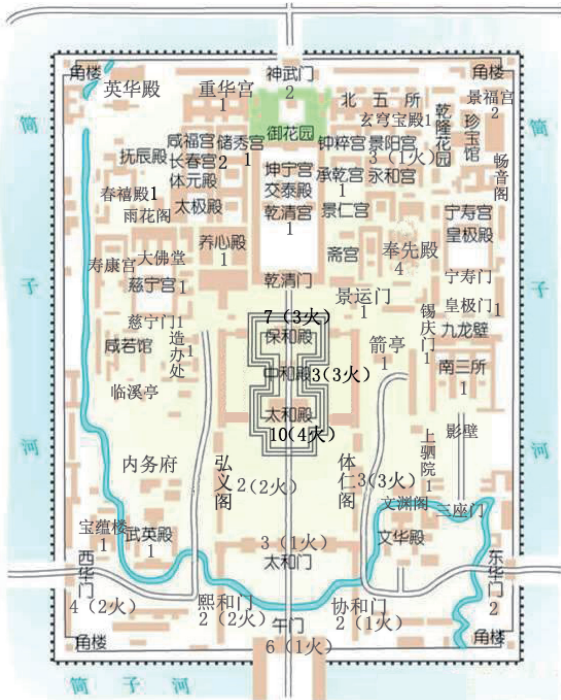
击事故空间分布(图3),超过2次(含2次)的雷击场所如表1所示.从图3可以看到,总体上南部宫殿、城门遭雷击次数要比北部多,这可能与南部高大建筑物较多以及南部有内金水河穿过,土壤电阻率更低有一定的关系.

图3 故宫雷击场所空间分布(括号内数字为着火次数)

此外,故宫中轴线上及其两侧的古建筑雷击次数较多,其中太和殿遭雷击次数最多,为10次(含2次为太和殿维修时杉槁、脚手架分别遭雷击),其次为保和殿7次,再次为午门6次,原因亦可能是中轴线及其两侧的建筑多数较高,易遭雷击.

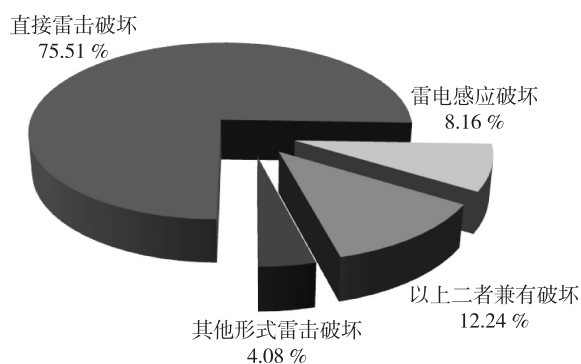
统计故宫的雷击类型如图4所示,直接雷击破坏所占比例最高,为总雷击次数的75.51%,同时发生直击雷和雷电感应破坏为12.24%,单一雷电感应破坏比例为8.16%,其他形式雷击破坏比例为4.08%.故宫雷击损害类型分为建筑物物理损坏的D2型及电涌导致的电气电子系统功能损坏的D3型;损失类型包括故宫内配电、安防、通信等系统的损失L2(主要在解放后),还包括了文化遗产损失L3和由此带来的经济损失L4.

图4 故宫雷击损害类型分布

没有安装防雷装置以前,直接雷击破坏次数较多.1957年以后,开始在故宫逐步安装防雷装置,直接雷击破坏次数相对减少.雷电感应破坏主要发生在电子信息设备或金属线缆增多以后的现代,单一的和同时发生雷电感应破坏事故合计占20.40%.解放前故宫雷电感应破坏仅出现一次(《明史》卷二八描述:奉先殿明崇祯十六年(1643年)六月丙戌,雷震奉先殿鸱吻,隔扇皆裂,铜环尽毁),雷电在铜环内产生感应电流,致使其发热烧毁.

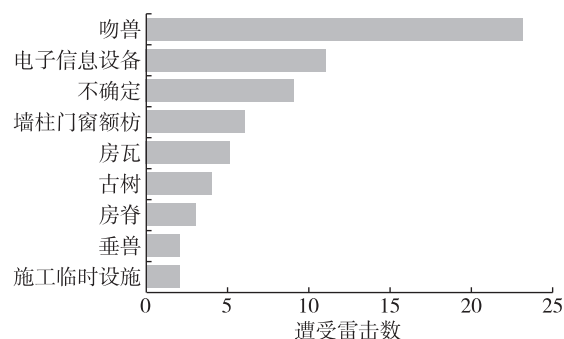
统计故宫宫殿场所不同部位遭雷击次数如图5所示.雷击吻兽(正脊两端吻兽)次数23次(含4次为击中吻兽旁的避雷针),雷击电子信息设备11次,这与张华明等^[11]统计的80起古建雷击事故得到的结果基本一致.

依据古建的构造,吻兽是最突出的部位,有的吻兽前后有很粗的拉固铁链,有的古建还有金属体宝顶,这些金属物体的存在容易使附近大气电场发生畸变^[6],从而使闪电先导易于在此处发生雷击,所以该部位的雷击率最高.电子信息设备雷击及原因见2.3节分析.

图5 故宫不同部位遭雷击次数分布

不确定部位次数主要指雷击起火次数,因为对于故宫这种木结构为主的古建筑,一般雷电击中古建筑某部位时,闪电火花直接引燃木材或者闪电电流产生的高温引燃木材^[15],因雷击起火造成的损失一般都很严重,很难确定雷击部位.

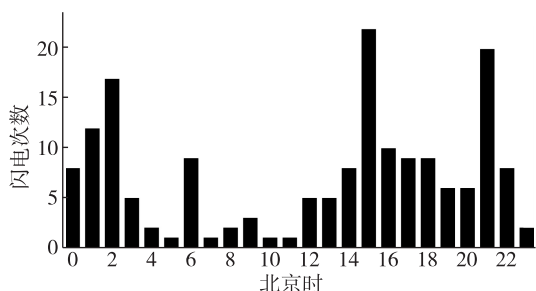
图6为故宫及其周围闪电日分布特征。闪电日分布呈现出3个高峰,分别在2:00、15:00和21:00,其中15:00为最高峰。午夜前后2 h分别有次高峰。总体来说,午后(2:00—18:00)多,占全天34.3%,前半夜(18:00—24:00)占29.65%,后半夜(00:00—6:00),占26.16%,上午(6:00—12:00)闪电最少,仅占9.88%。

图6 故宫及周围区域闪电日分布

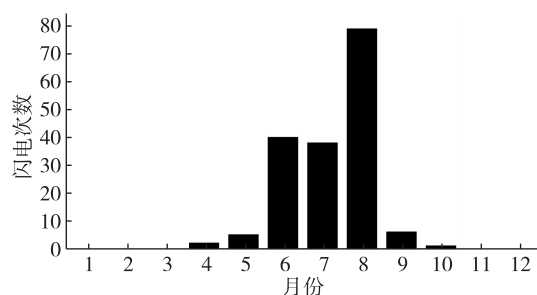
有闪电发生,主要发生在6—8月,占91.86%,其中8月闪电最多,占45.93%,1—3月和11—12月无闪电发生。与图2雷击事故月分布对比,总体上较为一致。值得注意的是,7月虽然雷击事故较多,但闪电次数却相对不多,可能是该月闪电次数虽然不多,但是雷电流强度比较大,易造成破坏。

图7 故宫及周围区域闪电月分布

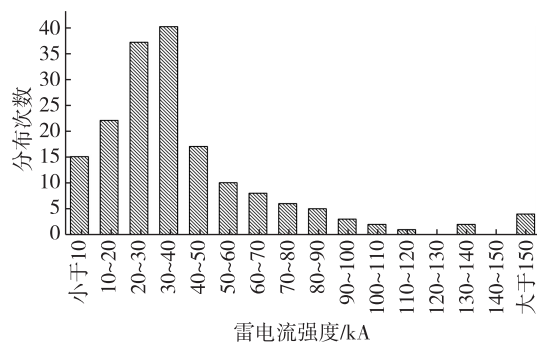
统计该区域雷电电流强度分布(其中负闪电流数值取绝对值,正闪电流数值不变),得到图8。从图8中可看到,雷电流大小在30~40 kA分布的最多,所占比例为23.26%。雷电流大小总体呈正态分布,即中间所占比例大,两端所占比例小。其中最大雷电流为237.9 kA,大于150 kA的闪电为4次,雷电流强度大多数在100 kA以下。另外,依据GB 50057—2010,故宫属于二类防雷建筑物,当雷电流小于10.1 kA时会发生绕击,小于该强度的雷电流所占比例为8.72%,可以认为发生雷电绕击的概率为8.72%。

图8 故宫及周围区域闪电电流强度分布

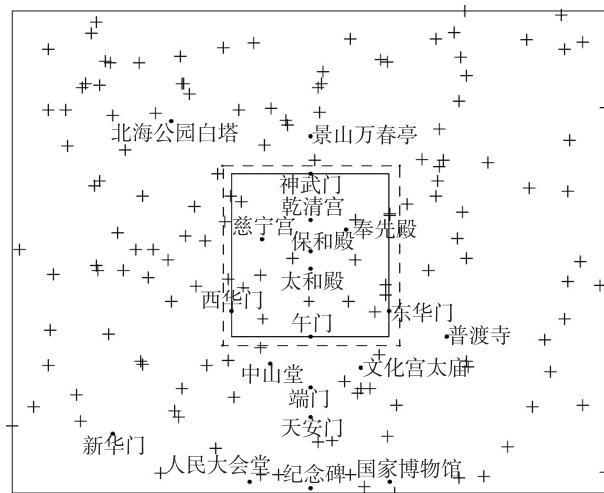
从该区域闪电空间分布(图9)可以看到,2005—2014年在故宫院内至少发生18次闪电,共造成4起雷电灾害事故。此外,故宫附近1 km范围内的闪电产生的雷电电磁脉冲、雷电波入侵也有可能导

图9 故宫及周围1 km区域闪电空间分布图
(实线代表故宫城墙,虚线代表护城河外边界)
